2、3号機海水配管トレンチ 建屋接続部止水工事の進捗について

平成26年8月19日

東京電力株式会社

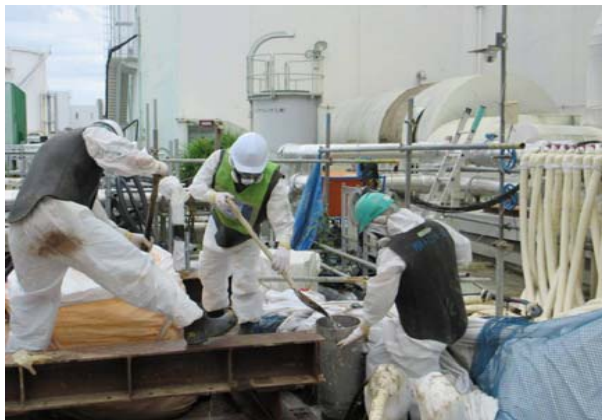
氷の試験投入状況
(K3孔より投入:7/24撮影)

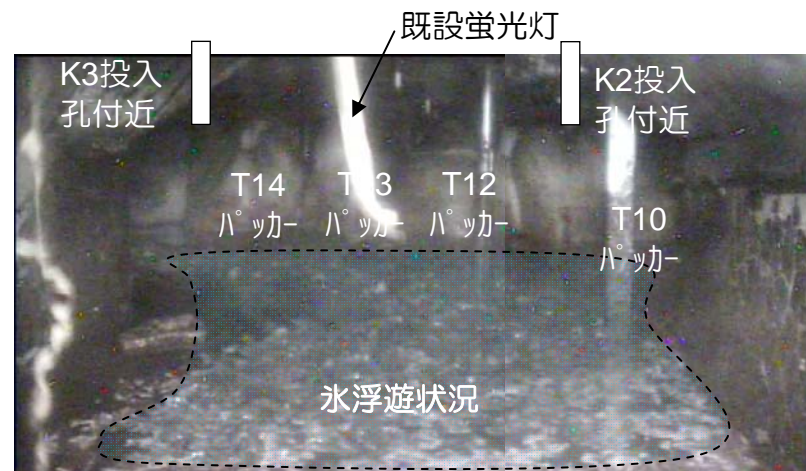
立坑内の氷の浮遊状況
(8/4撮影)

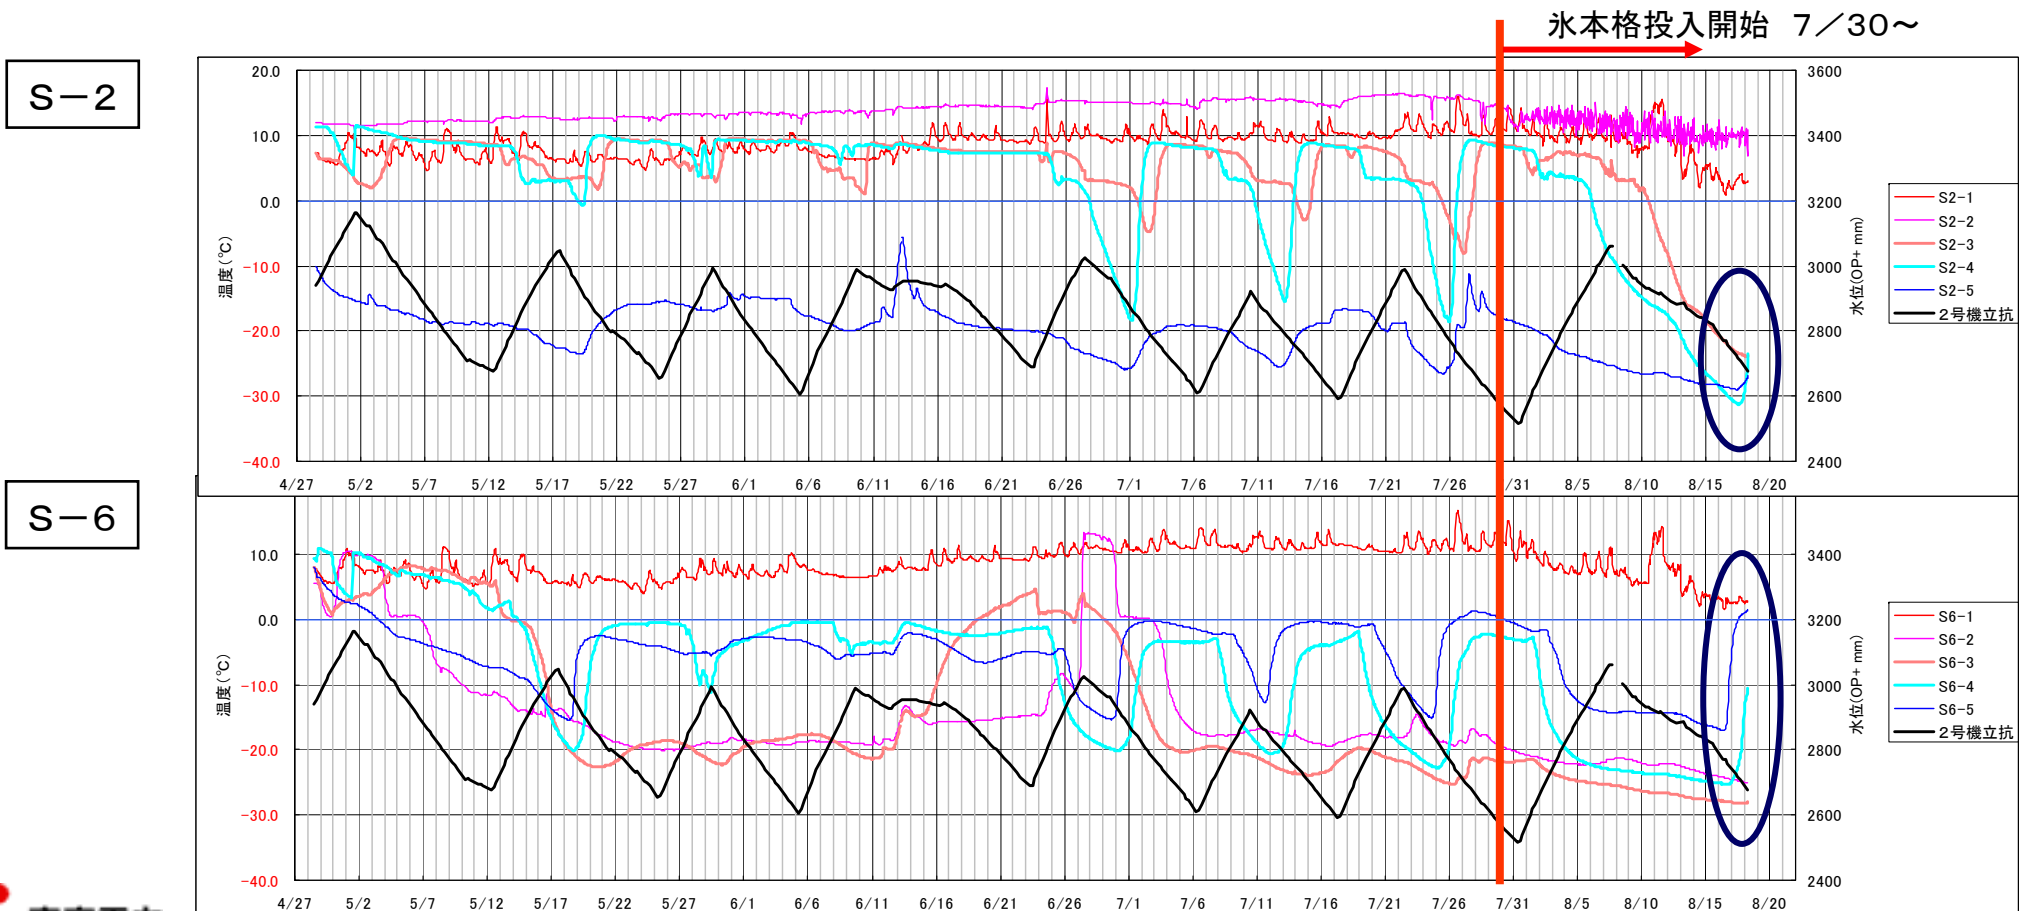
- ・従前から水位変化に連動して、温度が周期的に変化。ケーブルトレイが設置されているOP+2.7m~+2.8mよりも水位が低下すると、底部付近（OP+0.5m、OP-0.5m）の温度データが上昇する傾向。
- ・これは、水位がOP+2.7m~2.8mよりも上にある間は、ケーブルトレイ付近が主な流路となっているものの、水位が低下すると、当該部の流量が減少する代わりに、底部付近の流量が増加したためと考える。
- ・なお、表層及び中層（OP+1.6m、OP+2.6m）のデータは温度の上昇は発生していない。

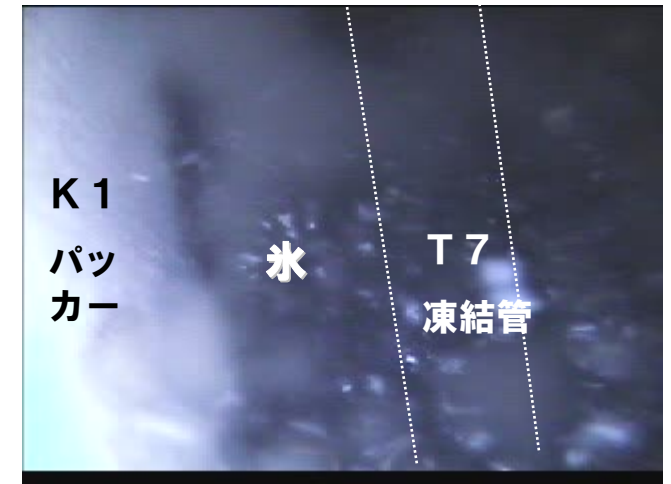
- 底部付近が凍結していることを確認。
- 氷投入前と比較して、全体的に凍結部が成長していることを確認。
- 8/11にT-7孔よりカメラを挿入しK1パッカーとT7凍結管が氷で密着していることを確認(P15参照)。
8/12にK3孔からカメラを挿入しK1パッカーとT15凍結管が氷で密着していることを確認(P16参照)。
- 一方、T8凍結管と躯体南側壁面の密着は8/5の観測では確認できず(P17参照)。
ただし、8/5の温度データは、8/5 12:00時点で測温管S2-2:11.4℃、測温管S2-3:6.5℃、測温管S2-4:-3.6℃であったのに対し、8/16 7:00現在は、測温管S2-2:10.1℃、測温管S2-3:-21.4℃、測温管S2-4:-29.1℃と大きく温度が低下しているため、凍結している可能性。
再度カメラ観測を試みたものの、T8孔が凍結して塞がれておりカメラが入らない状況。
- また、観測された浮遊物の動きから、氷投入前と比較して、大きな流速が生じている可能性。

K1パッカーとT7凍結管周りの氷は密着

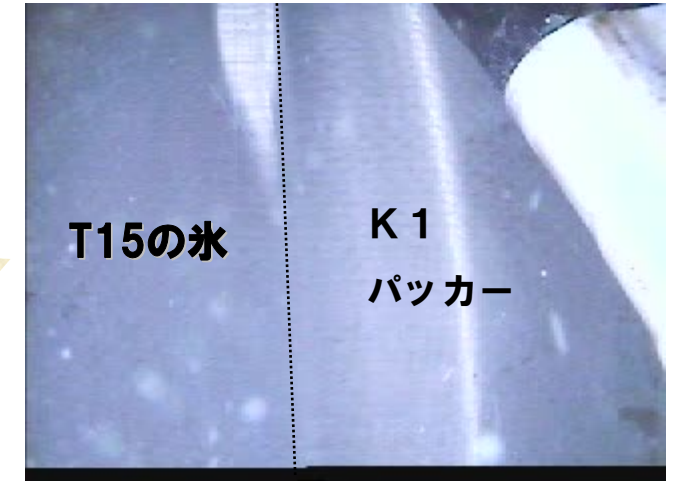
K1パッカーとT15凍結管周りの氷は密着

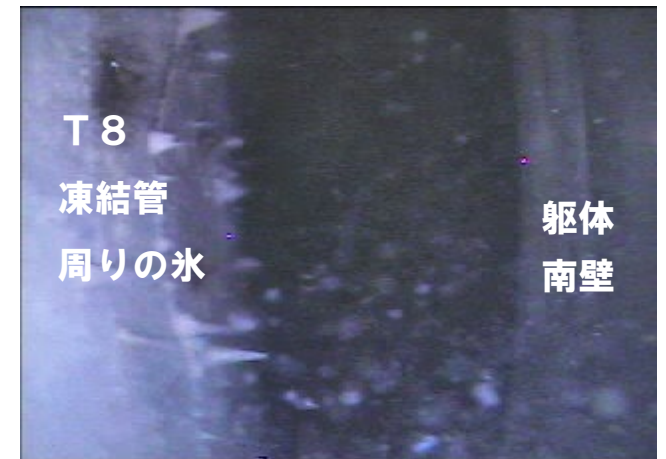
T8凍結管周りの氷は、南壁に到達していない

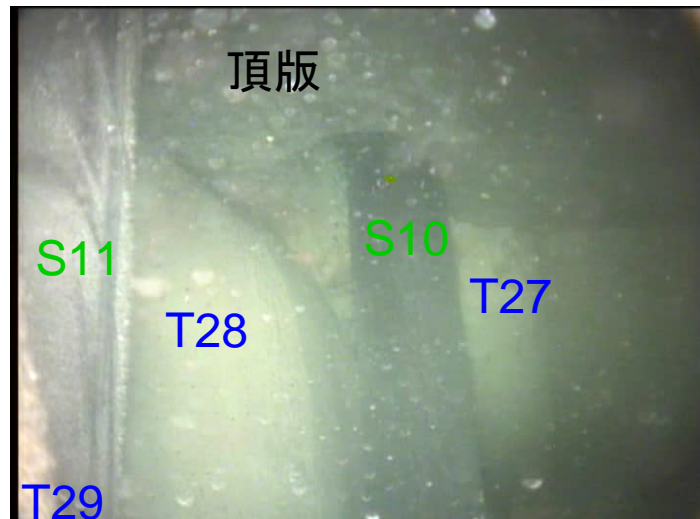
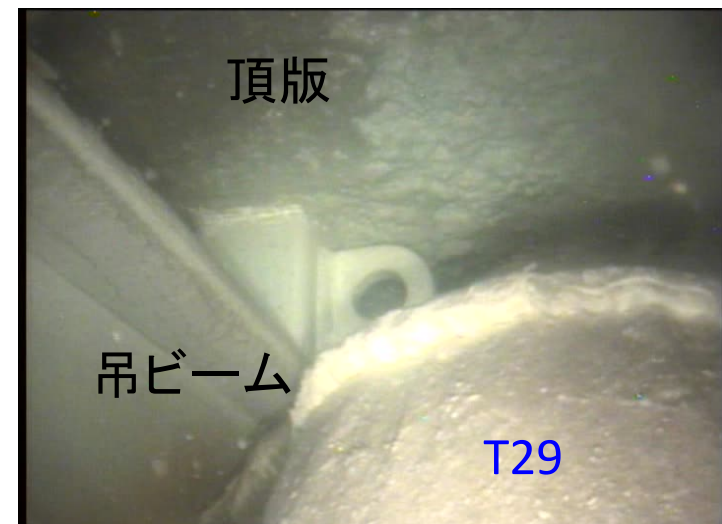
- ・パッカー周りに氷は殆ど確認できない。
- ・支障物（吊りビームなど）周りにも氷は確認できない。水みちになっている可能性あり。

- ・ 立坑Aと異なり、ダクト部全面が水没していることから、氷・ドライアイスの投入は困難
- ・ 周辺のヤード状況から、凍結管の追加設置のための削孔等には時間を要する
(地盤改良を含むため1本あたり1週間程度を要する)
 - 取りうる対策としては、立坑Aと同様、間詰め材（砂・砂鉄・グラウト・高分子材料など）による流速の抑制が挙げられる
- ・ 現状隙間が生じていると考えられる場所は①配管周り、②パッカー間、③頂版付近の3パターン
- ・ 現状の観測孔からでは、配管周りのパッカーの密着状況などの確認ができないため、測温管を一時的に引き抜き、カメラ・流向流速計・トレーサー試験等により隙間の位置や状況を把握する
- ・ ①、②については、立坑Aと同様の方法により間詰め材の充填性を確認できると考えているが、③については、別途確認のためのモックアップ試験（方法含め検討中）を行う
 - 内部調査を含め、早急に試験の計画を立案、実施し（9月上旬目処）、随時対策を進める

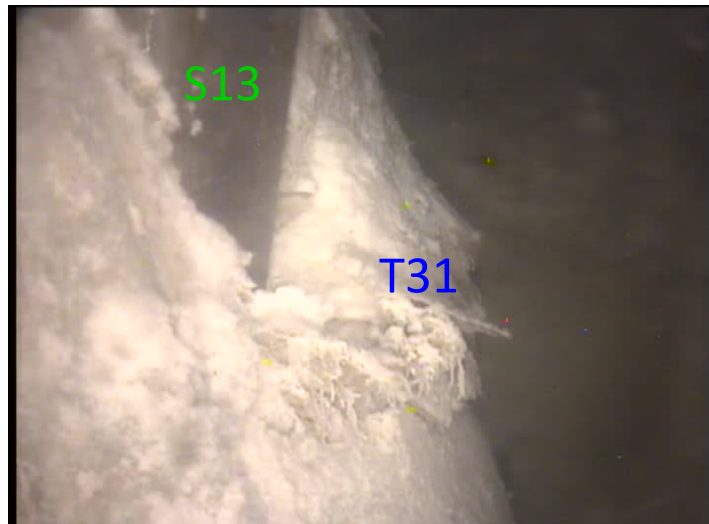
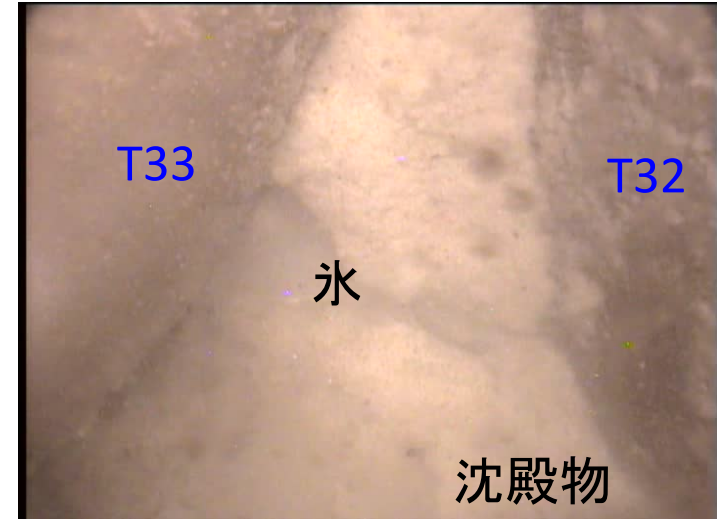
- ・ T31パッカーは斜めに設置されており、S13測温管がパッカーの下半分に刺さっている状態。
- ・ パッカー周りに氷は殆ど確認できない。
- ・ T32パッカーとT33パッカー間の下部に、わずかに氷が確認できる。

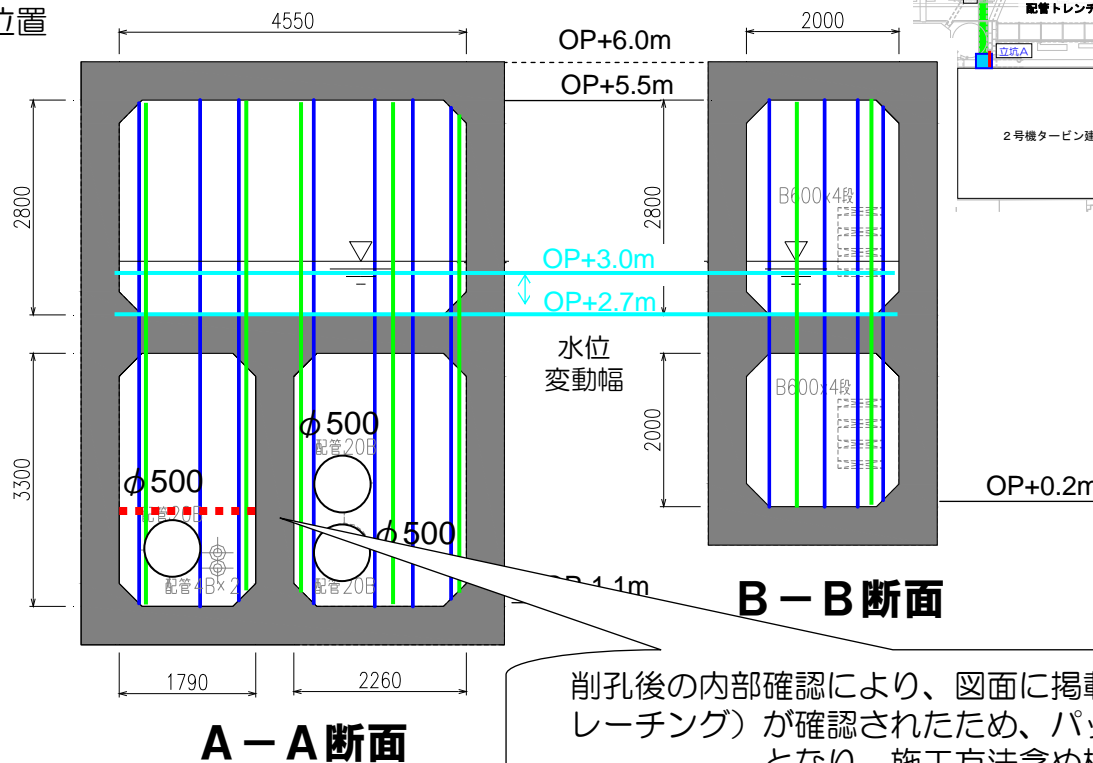
削孔後の内部確認により、図面に掲載のない支障物（グレーチング）が確認されたため、パッカーが設置不可能となり、施工方法含め検討中

支障物によりパッカー設置不可能となった範囲
